济南高熔防腐科技院

# 高熔陶瓷金属复合涂层技术 成功防护高温熔盐飞灰对垃圾锅炉腐蚀结焦问题的报告

二〇二六年八月

## 一、成功解决新沂高能公司燃烧室结焦堵塞造成非计划停炉的问题。

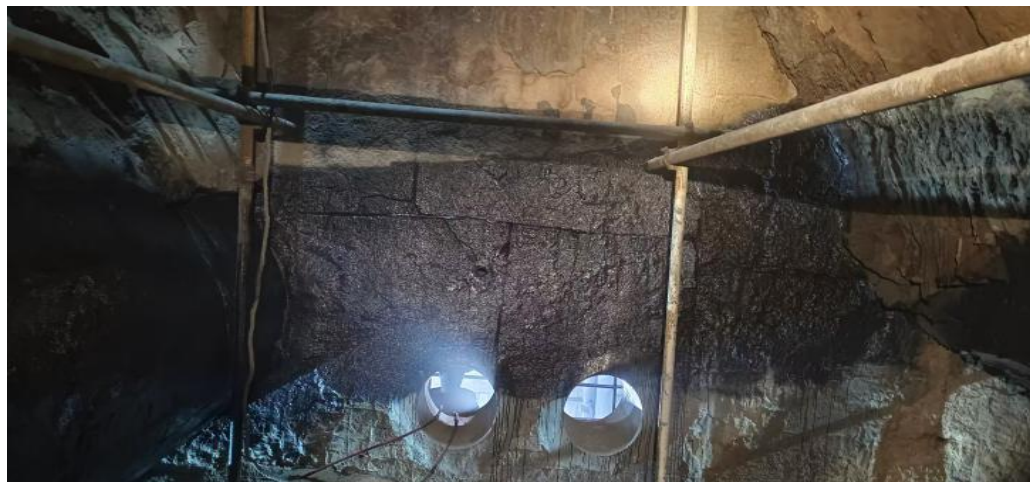
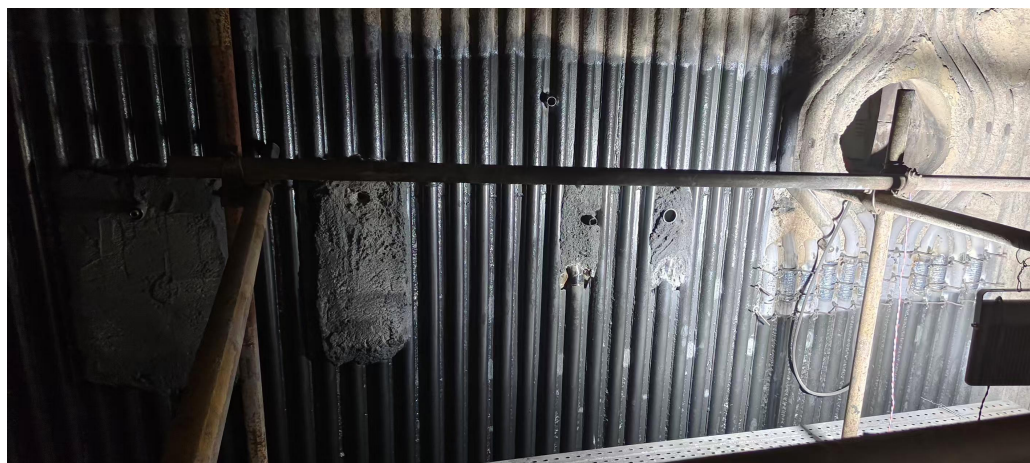
图为施工效果图

2026年1月14日，1#炉试喷。

面积：40m<sup>2</sup>。

喷涂部位：

后拱底部更换的浇注料；

前拱底部部分更换的浇注料；

连接前后拱的侧墙高度1米；

喷氨口部位水冷壁。

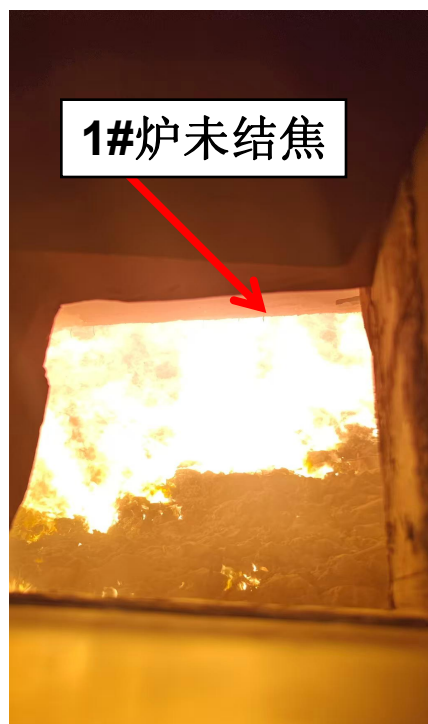
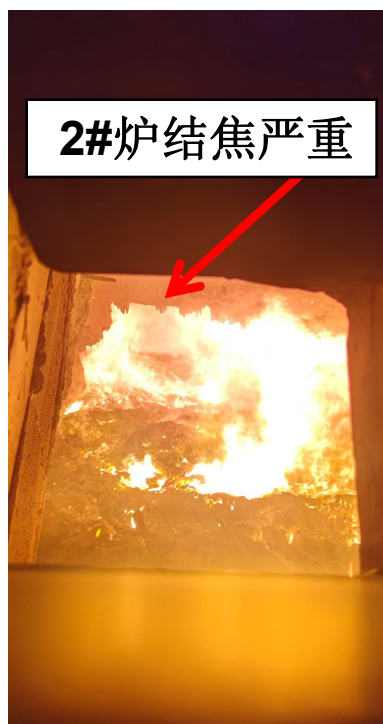
后拱对比效果图

## 2026年3月6日运行效果图

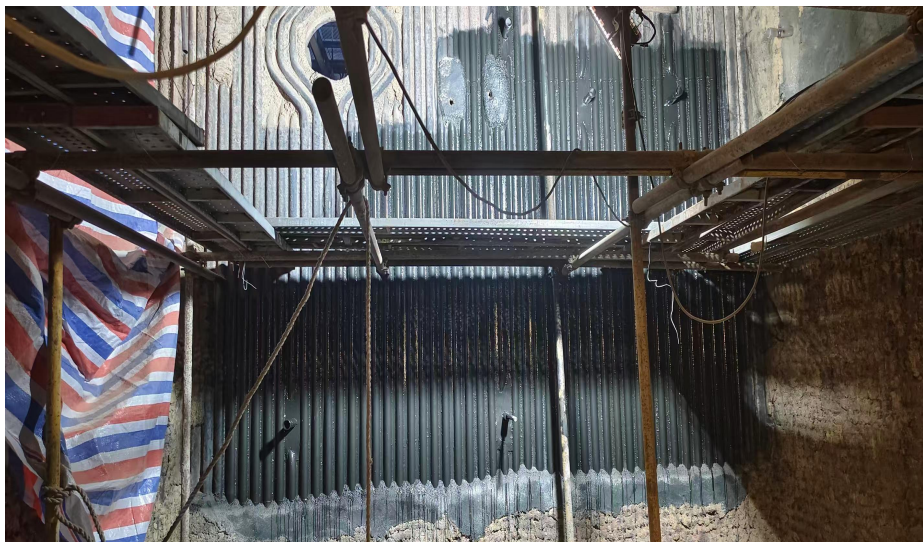
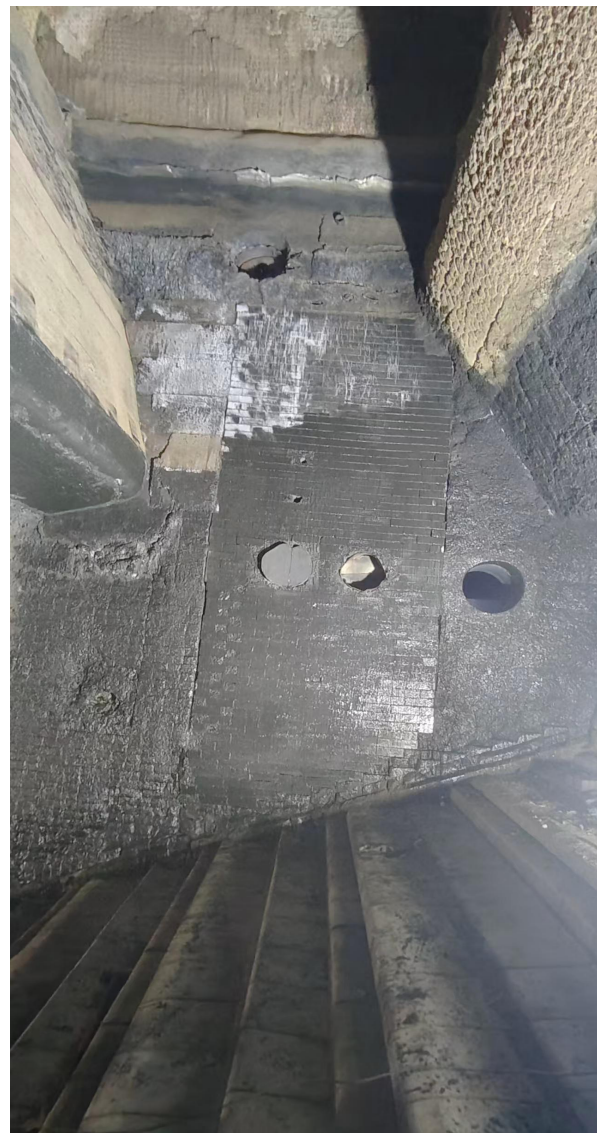
图为施工效果图

2026年4月5日，2#炉喷涂。面积：115m<sup>2</sup>。

喷涂部位：  
辅燃孔以下前后拱和侧墙（后拱更换新浇注料，其他部位较平整）；  
喷氨口部位水冷壁。

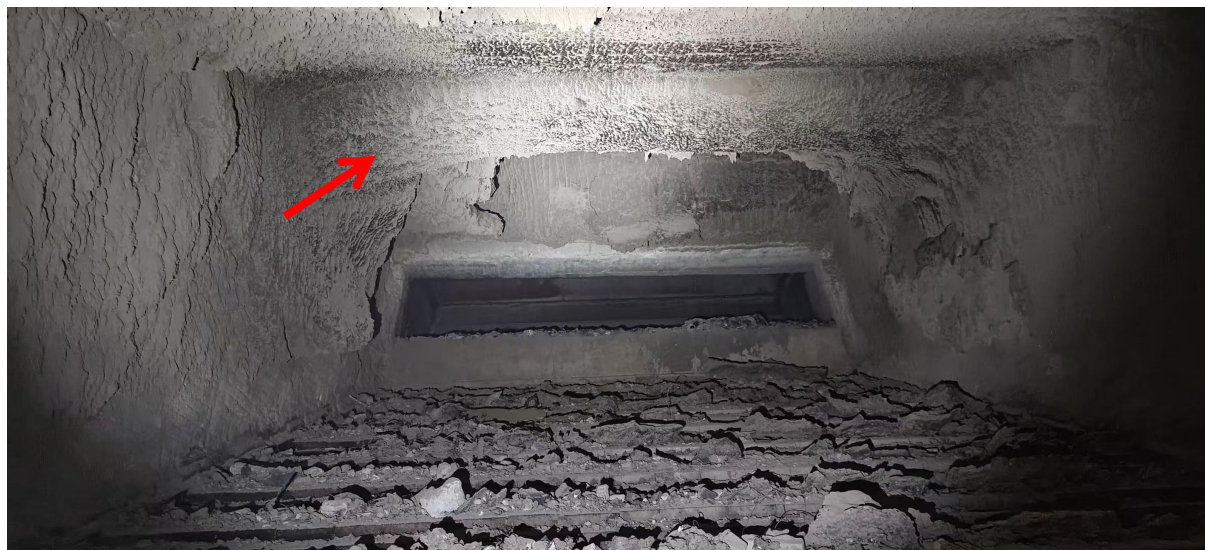
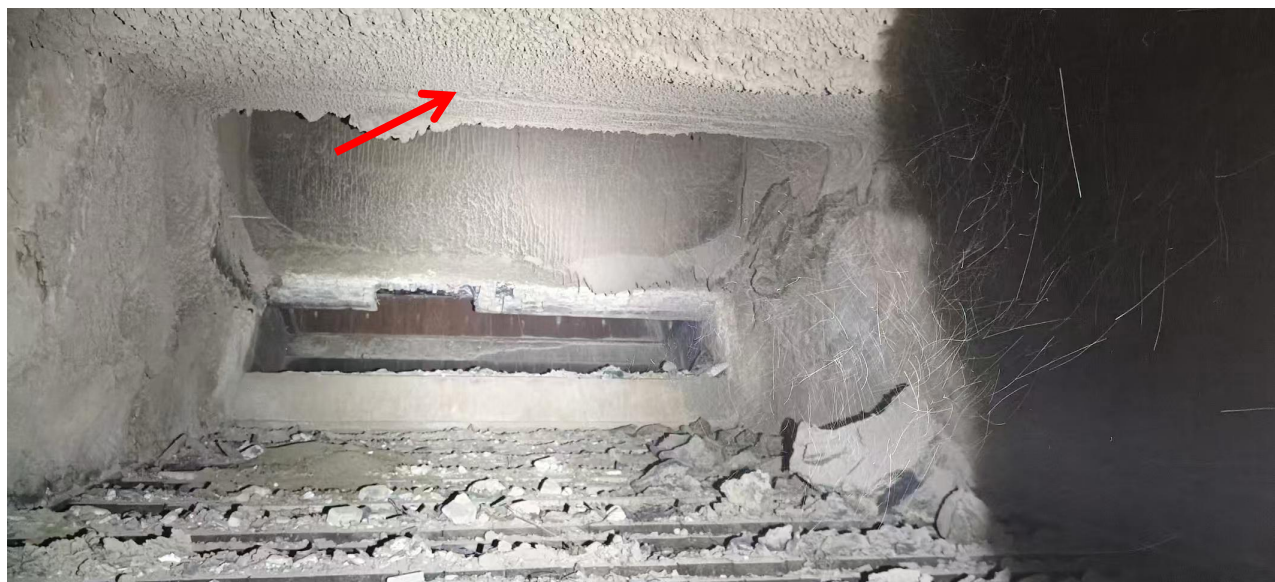
1#炉停炉后全貌。  
后拱覆盖焦层20-30cm。

2#炉停炉后全貌。  
后拱覆盖焦层2-3cm。

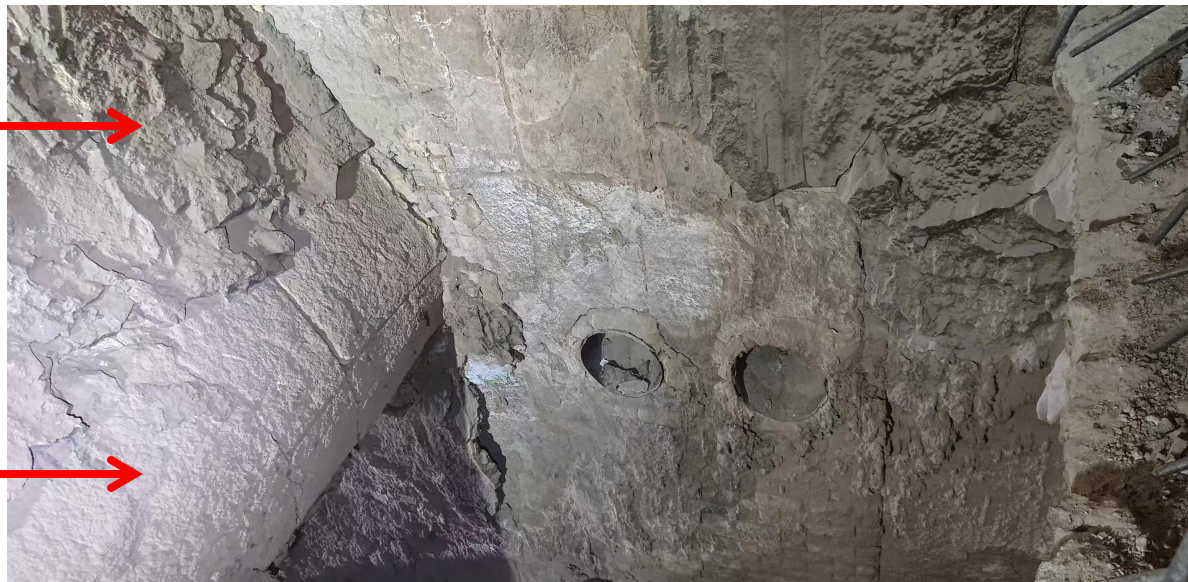
无涂层区域清焦后  
参差不齐。

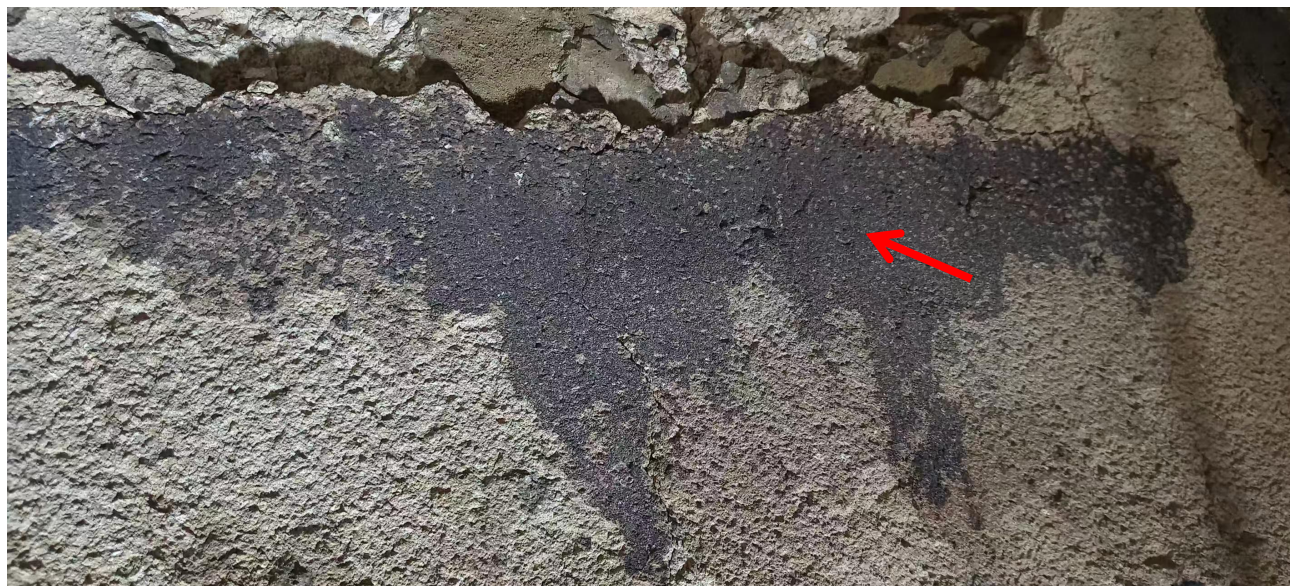
涂层区域平整，  
焦层易脱落。

涂层完好

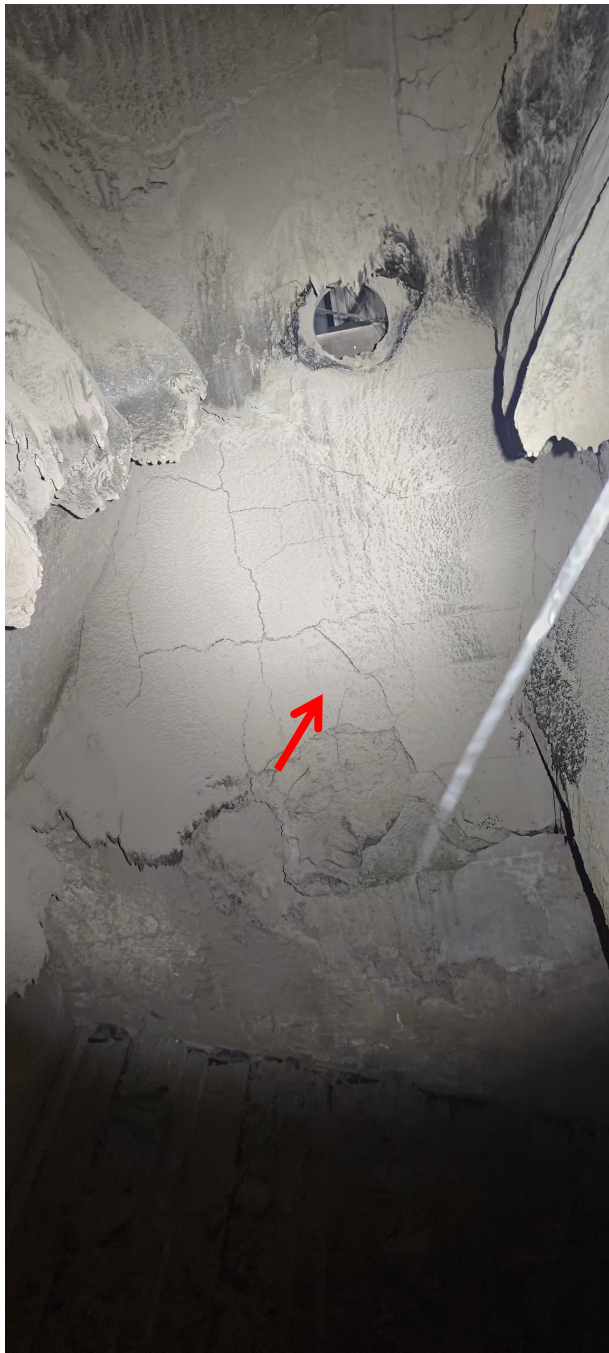
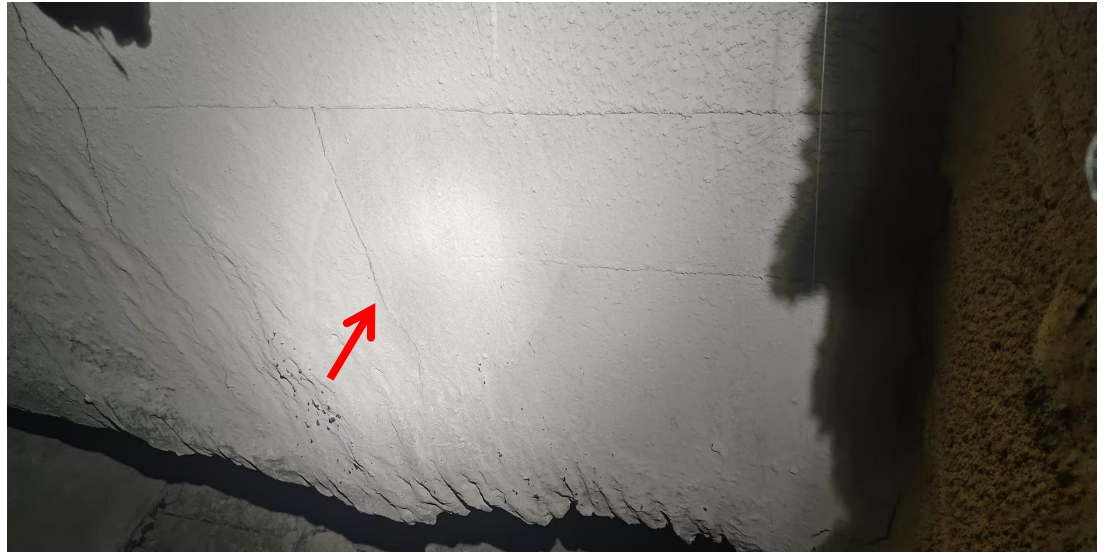
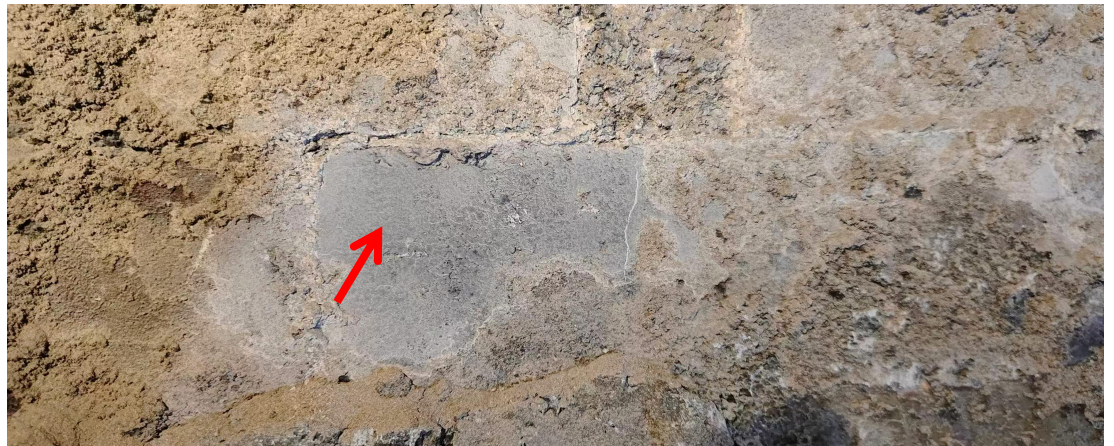
## 2#炉

侧墙、前后拱平整，无需除焦。

薄垢层下涂层完好。

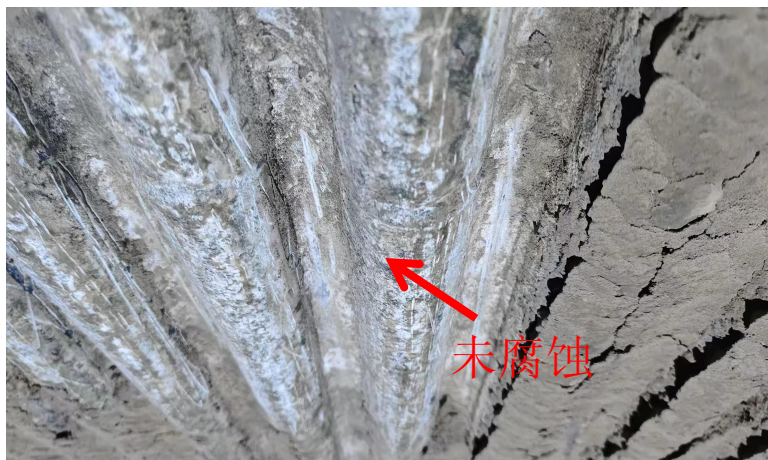
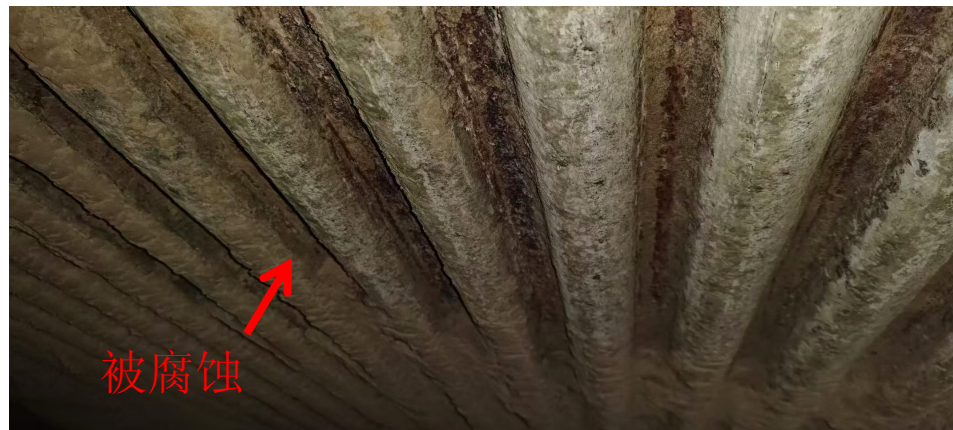
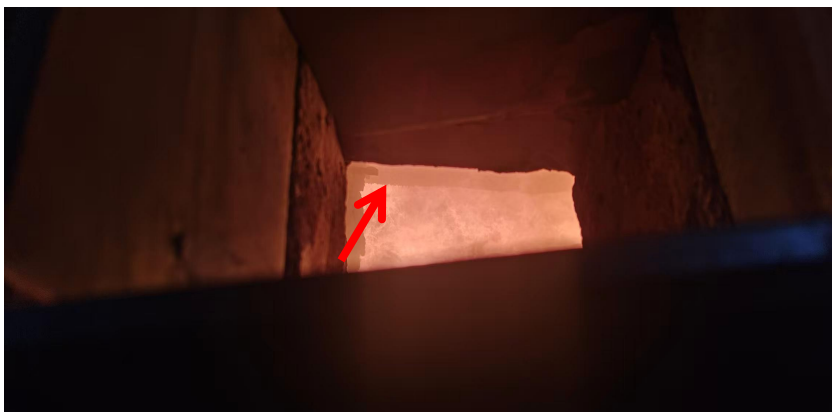
## 水冷壁效果对比

再次运行后，2026年8月11日  
后拱效果图。

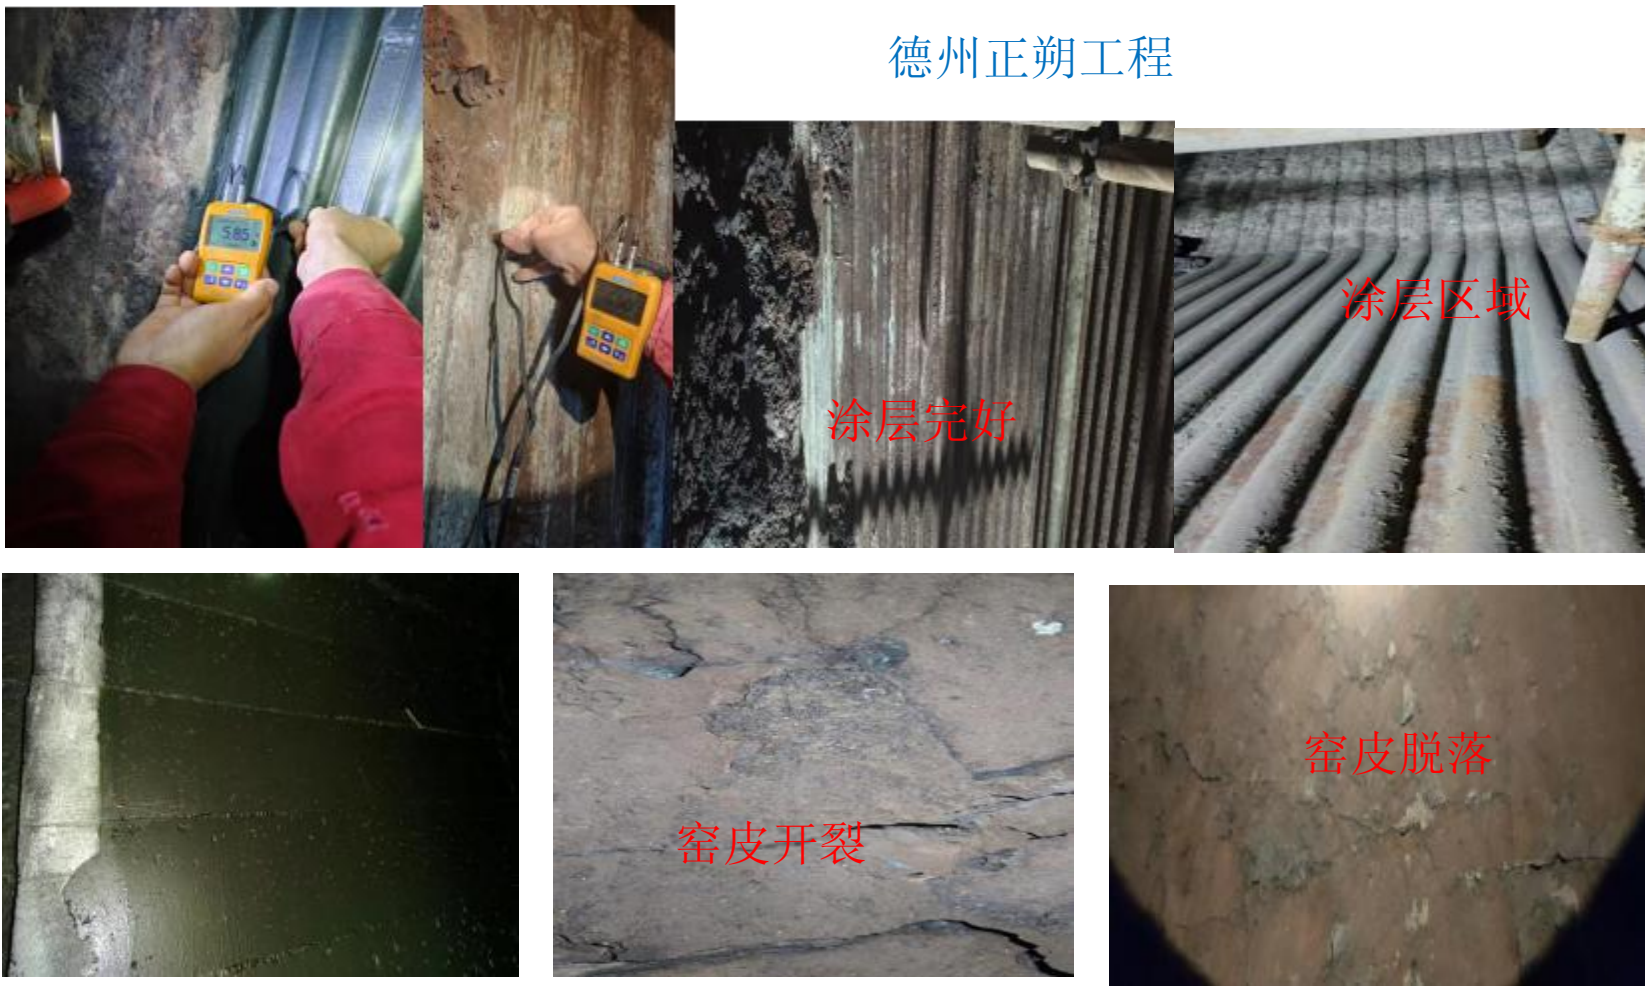
德州正朔工程

- ①水冷壁部位为喷氨口和落灰口。使用寿命超过15个月，验证了抗腐蚀性和抗冲刷性。
- ②回转窑喷涂部位为燃烧区浇注料。运行5个月停窑，涂层阻止了危废和浇注料的矿化反应。

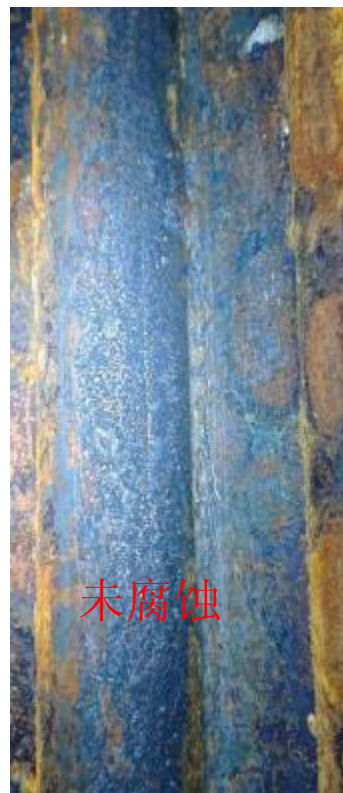
未腐蚀

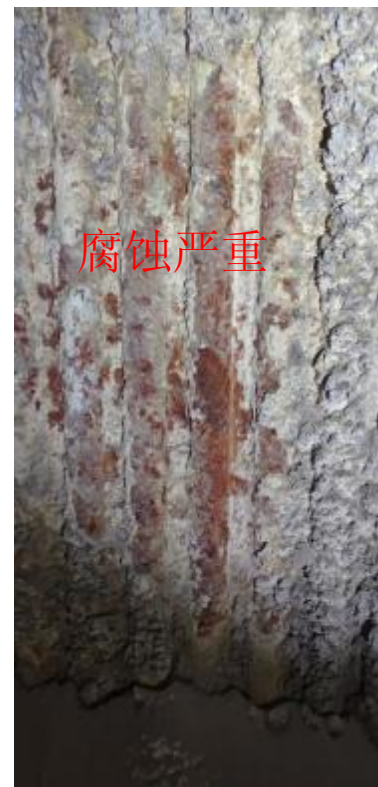
腐蚀严重

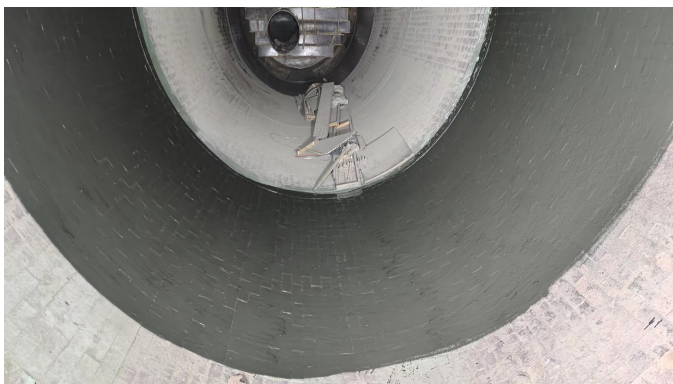
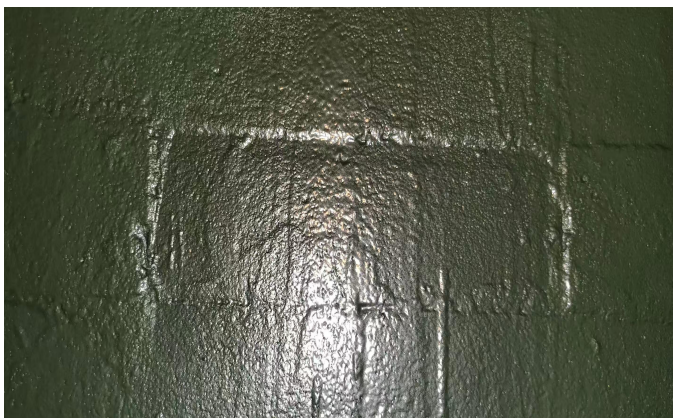
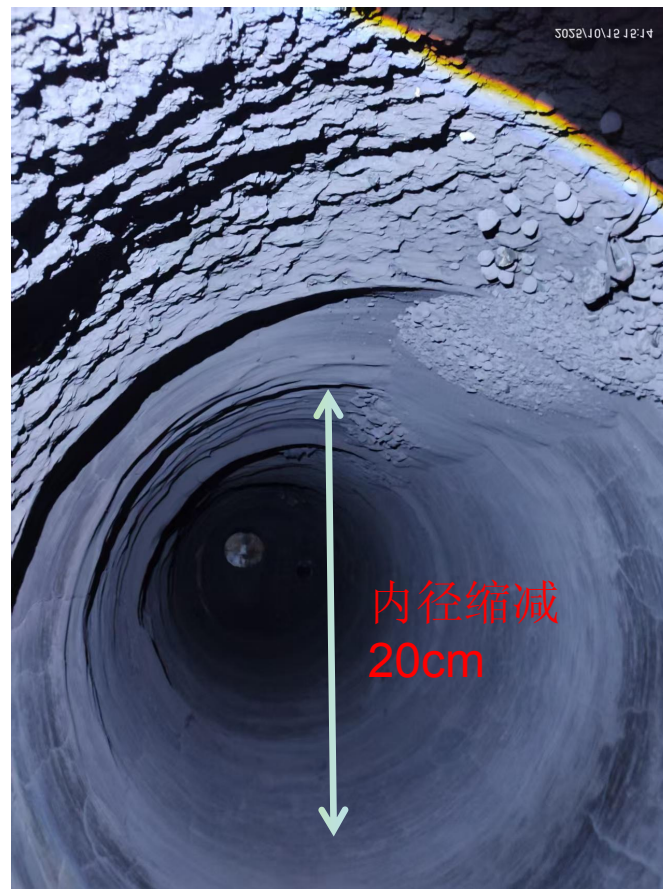
## 光大环保危废工程

运行六个月停窑，耐材不仅没有像以前减薄10余cm，反而因窑皮增厚的缘故，窑内径减少20cm。
